FELSŐ-TISZA HÍRADÓ

Különszám

FELSŐ - TISZAI
ÁRVÍZ

20 ÉVE VOLT A 2001. MÁRCIUSI BEREGI ÁRVÍZKATASZTRÓFA

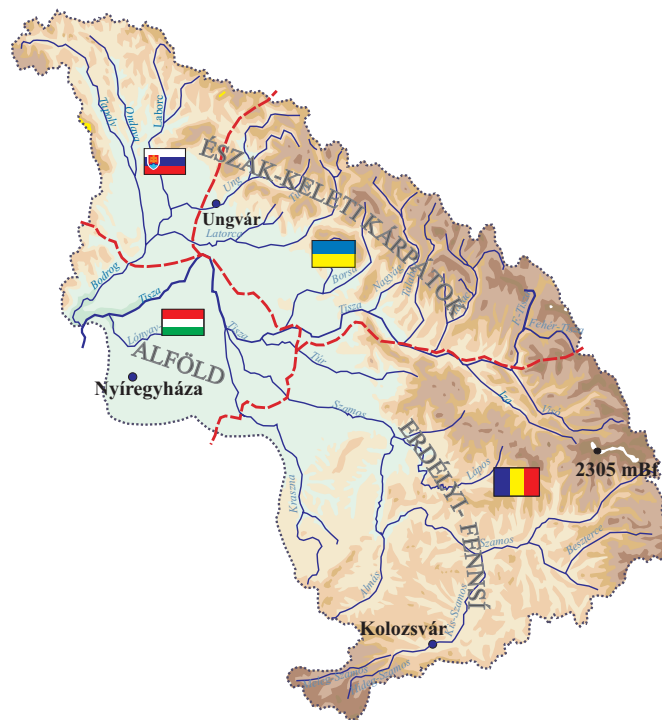
1. ábra. A Felső-Tisza Tokaj feletti vízgyűjtőjének domborzati viszonyai

A Tisza Bodrog feletti, 35.870 km² területtel rendelkező vízgyűjtője négy ország (Ukrajna, Románia, Szlovákia, Magyarország) területén fekszik (1. ábra). Ezt a folyószakaszt nevezzük Felső-Tiszának. Ezen a vízgyűjtőn a hegy-, domb- és síkvidékek nagyjából azonos arányban találhatók. A Kárpátok vonulatai jórészt középhegység jellegűek. A folyó magyarországi szakaszára érkező árhullámok sajátosságait a négy országra kiterjedő vízgyűjtőn történetek határozzák meg.

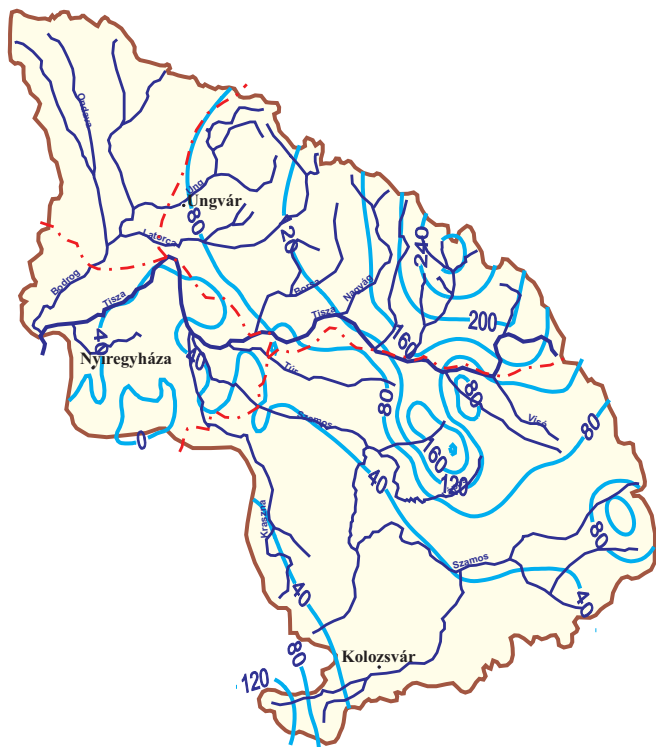
7. ábra. A csapadékösszeg területi eloszlása 2001. március 3-5. között

Az árhullámot kiváltó csapadék területi eloszlását a 7. ábra szemlélteti. A csapadékeloszlás jellege hasonló volt az 1998. novemberi árhullámot kiváltó csapadékéhoz. Akkor döntően a jobb oldali mellékfolyók kaptak jelentősebb csapadékot. A 2001. márciusi árhullámnál a jobb oldali mellékfolyókat ismét jelentős terhelések érték, de a Visó, az Iza, valamint a Szamos és a Túr vízgyűjtője sokkal több csapadékot kapott az 1998-asnál. Tehát a felső szakasz illetve a bal oldali mellékfolyók sokkal

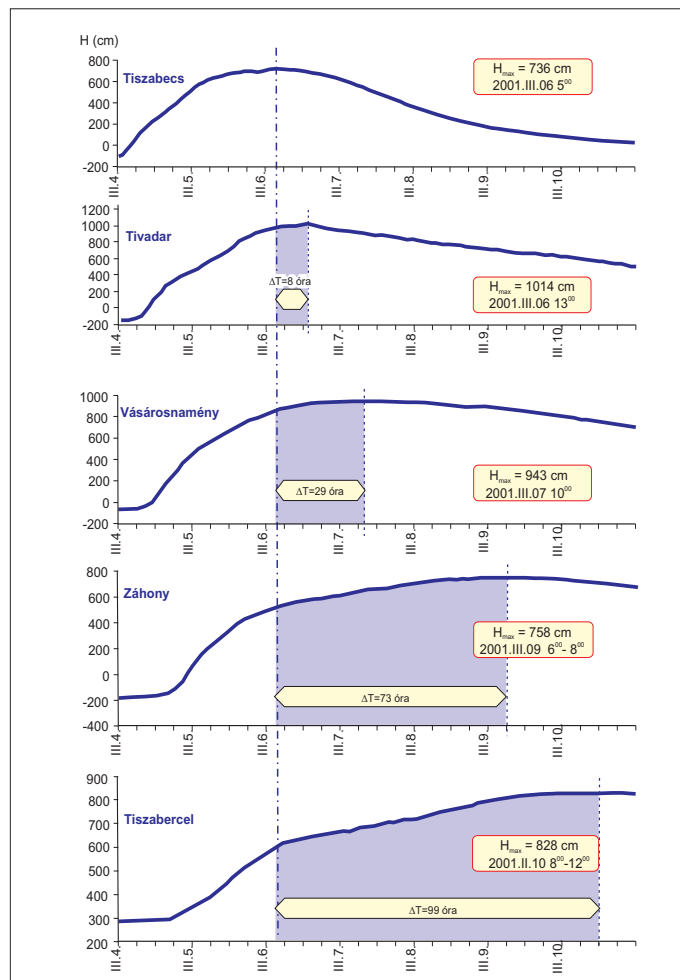
10. ábra. Árhullámképek és levonulási idők a Felső-Tisza hazai szakaszán

(10. ábra)

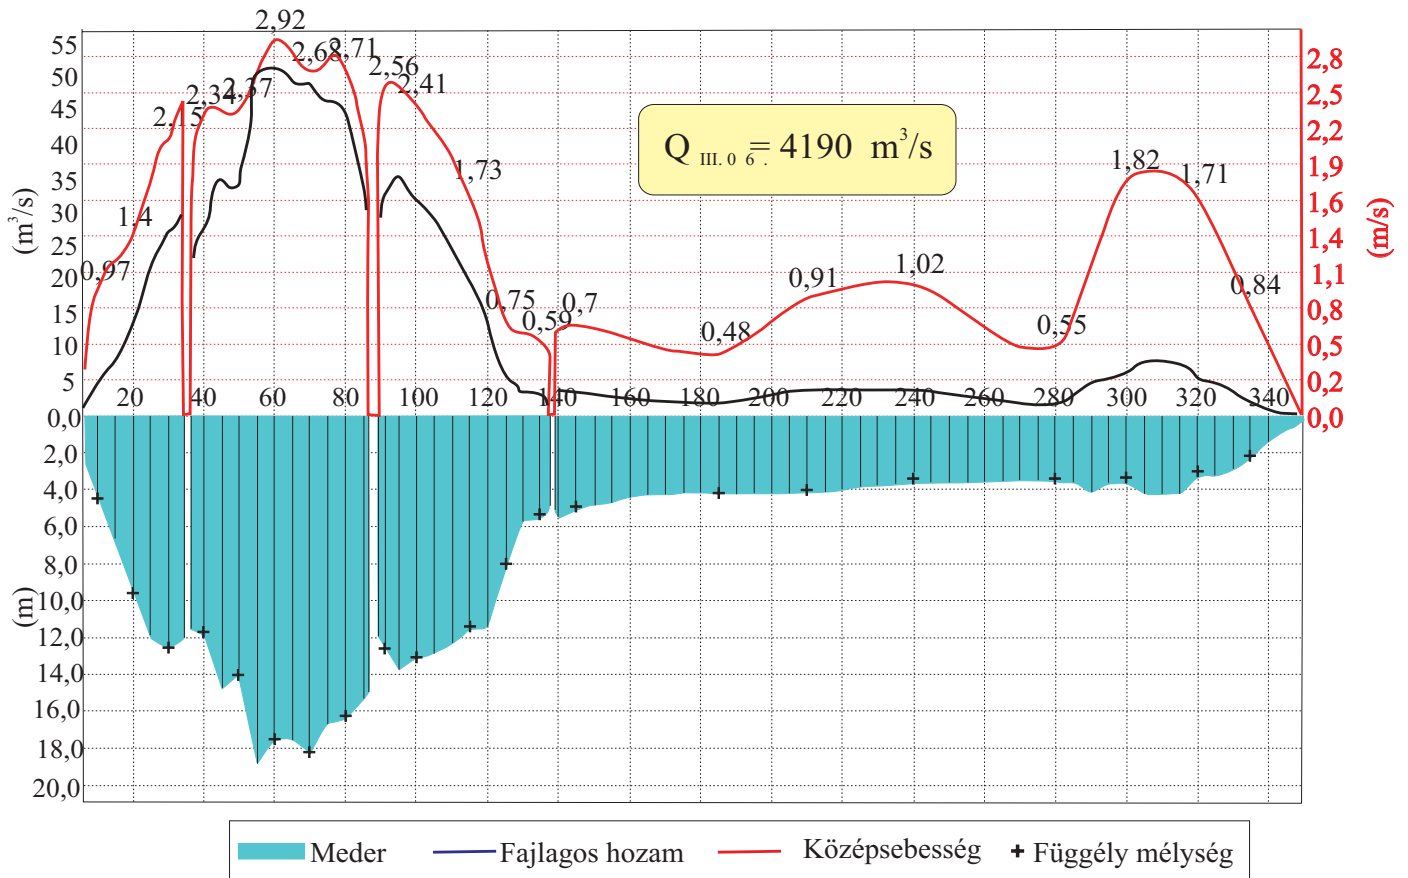
12. ábra. A 2001. március 6-án Tivadarnál végzett vízhozammérés eredményeinek grafikus ábrázolása

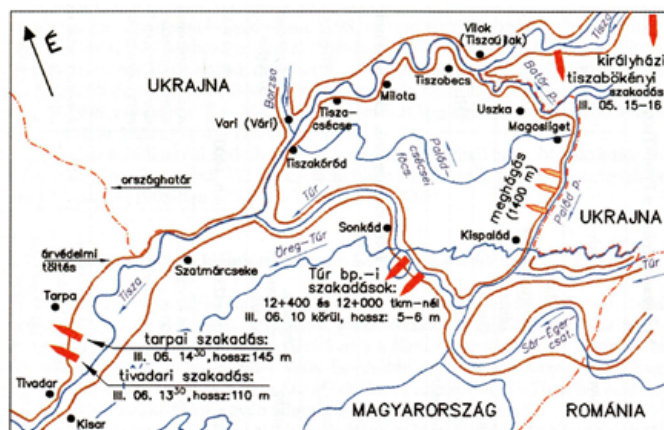
14. ábra. Töltésmeghágások, gátszakadások térképészlete a 2001. márciusi árhullánál

A hazai területeken történt töltésszakadások, töltés meghágások adatait a 3. táblázat foglalja össze, helyüket a 14. ábra szemlélteti.

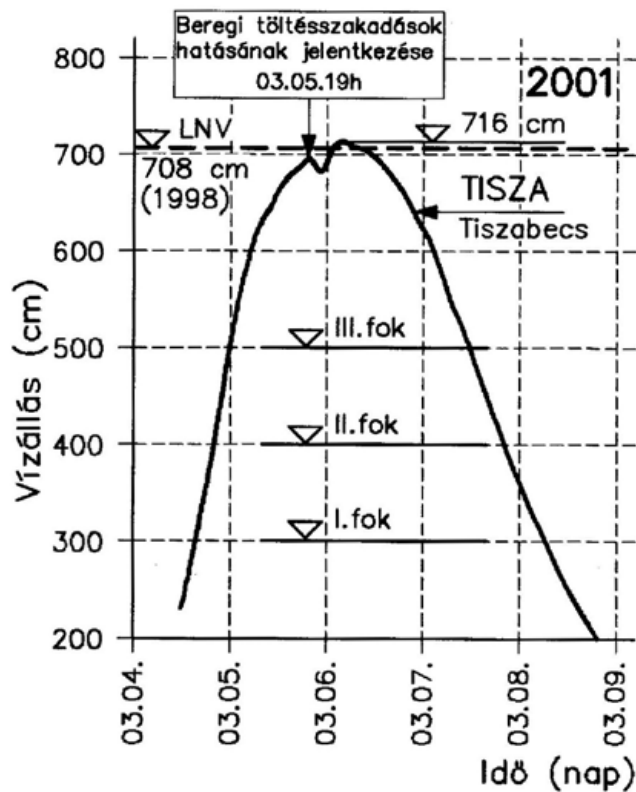
15. ábra. Az ukrajnai töltésszakadások hatása a Tisza tiszabecsi árhullámképére

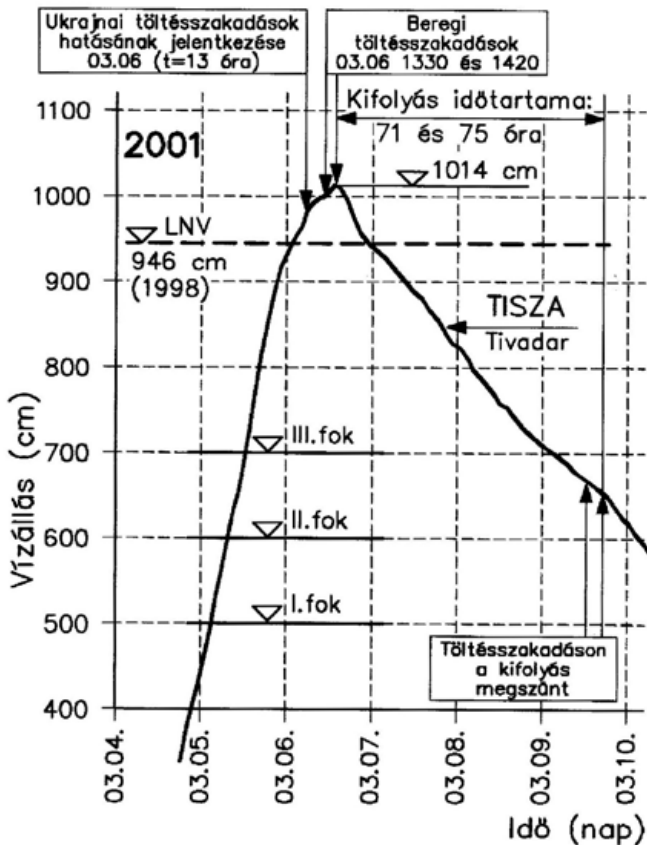
16. ábra. Az ukrainai és a beregi töltésszakadások hatása a Tisza tivadari árhullámképre

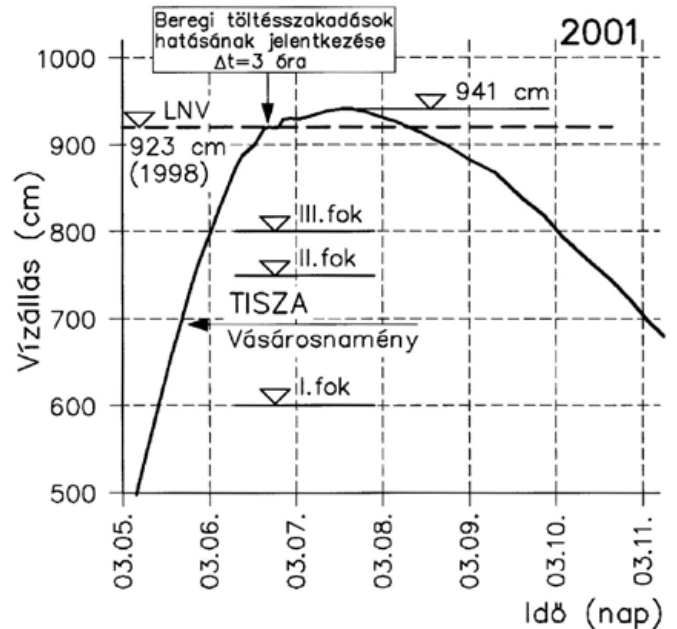
18. ábra. A beregi töltésszakadások hatása a Tisza vásárosnaményi árhullámképre

A vásárosnaményi és a záhonyi árhullámképekről (18-19. ábra) a kárpátaljai töltésszakadások hatása érzékelhető, a beregi szakadások hatása viszont már csak az árhullámkép ellapulásában nyilvánult meg.

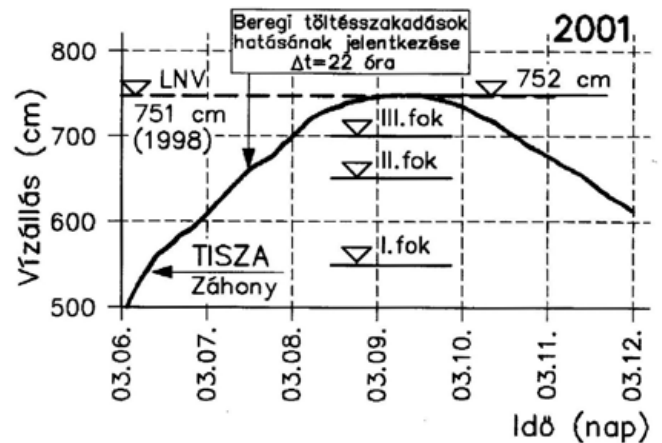
19. ábra. A beregi töltésszakadások hatása a Tisza záhonyi árhullámképre

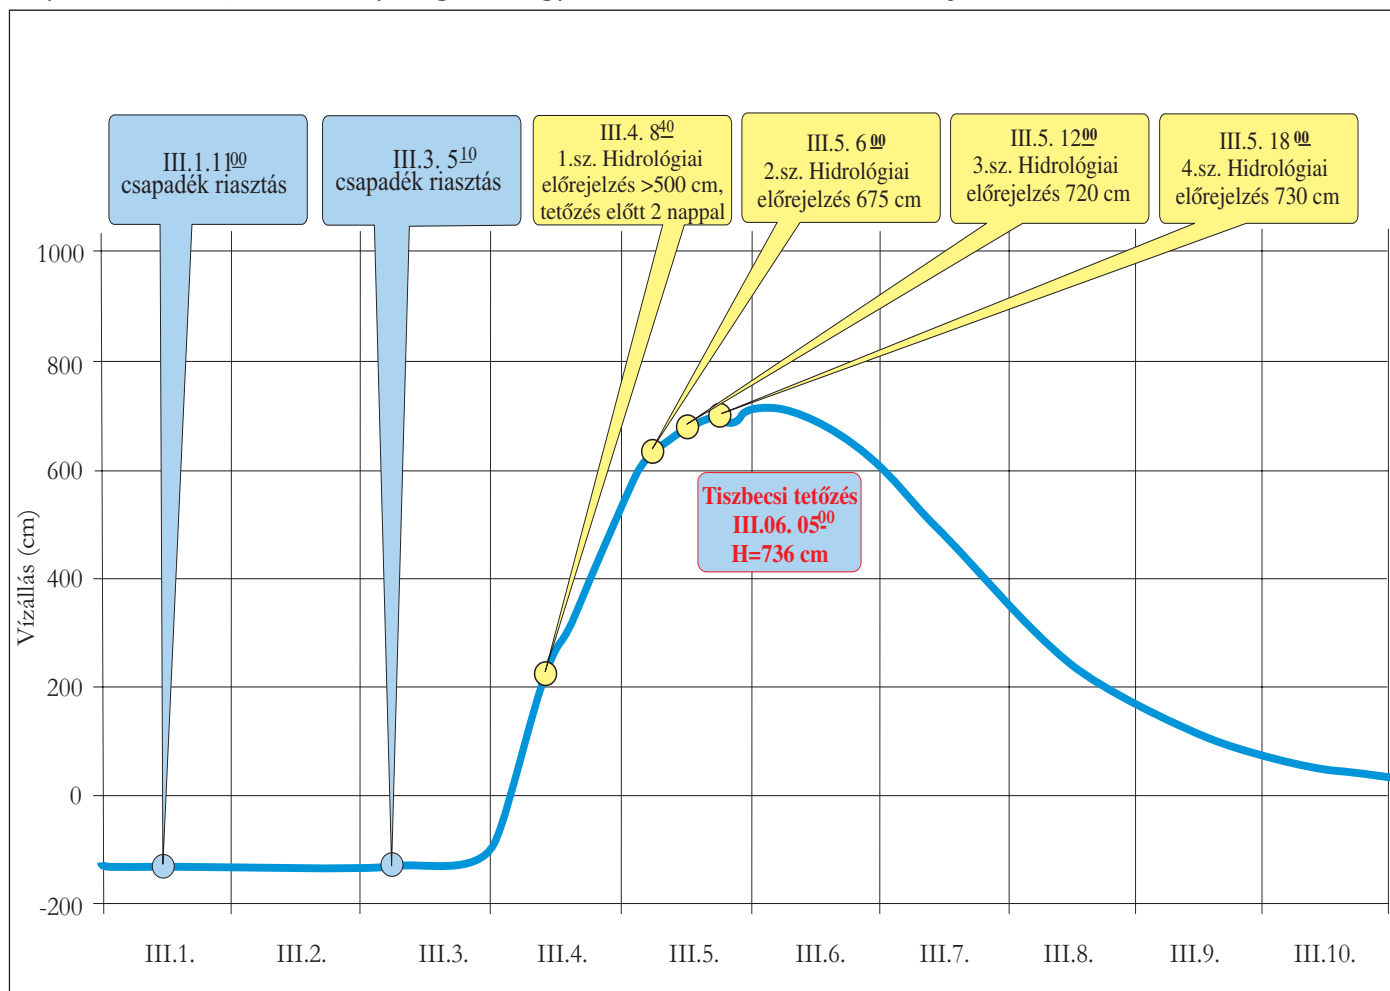
20. ábra. Riasztások és előrejelzések a Tisza tiszabecsi szelvényére 2001. márciusában

A március 5-én 6 órakor kiadott előrejelzés már az addigi legnagyobb vízszintet megközelítő szintű árhullámot valószínűsített (20. ábra).

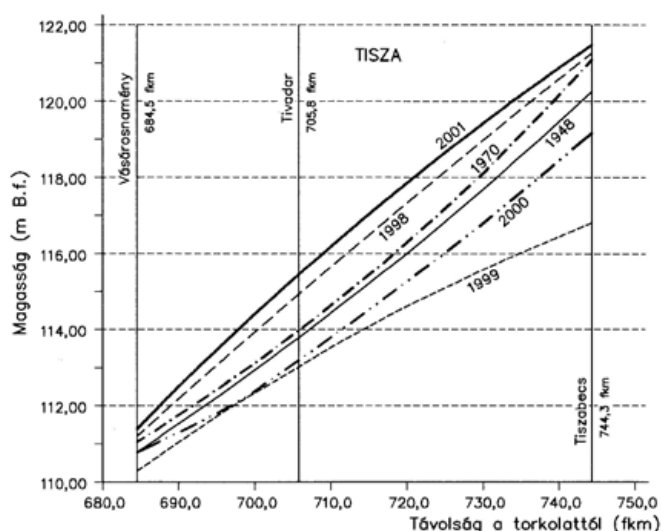
21. ábra. Árhullámok tetőző vízállásának hossz-szelvénye Tiszabecs-Vásárosnamény között

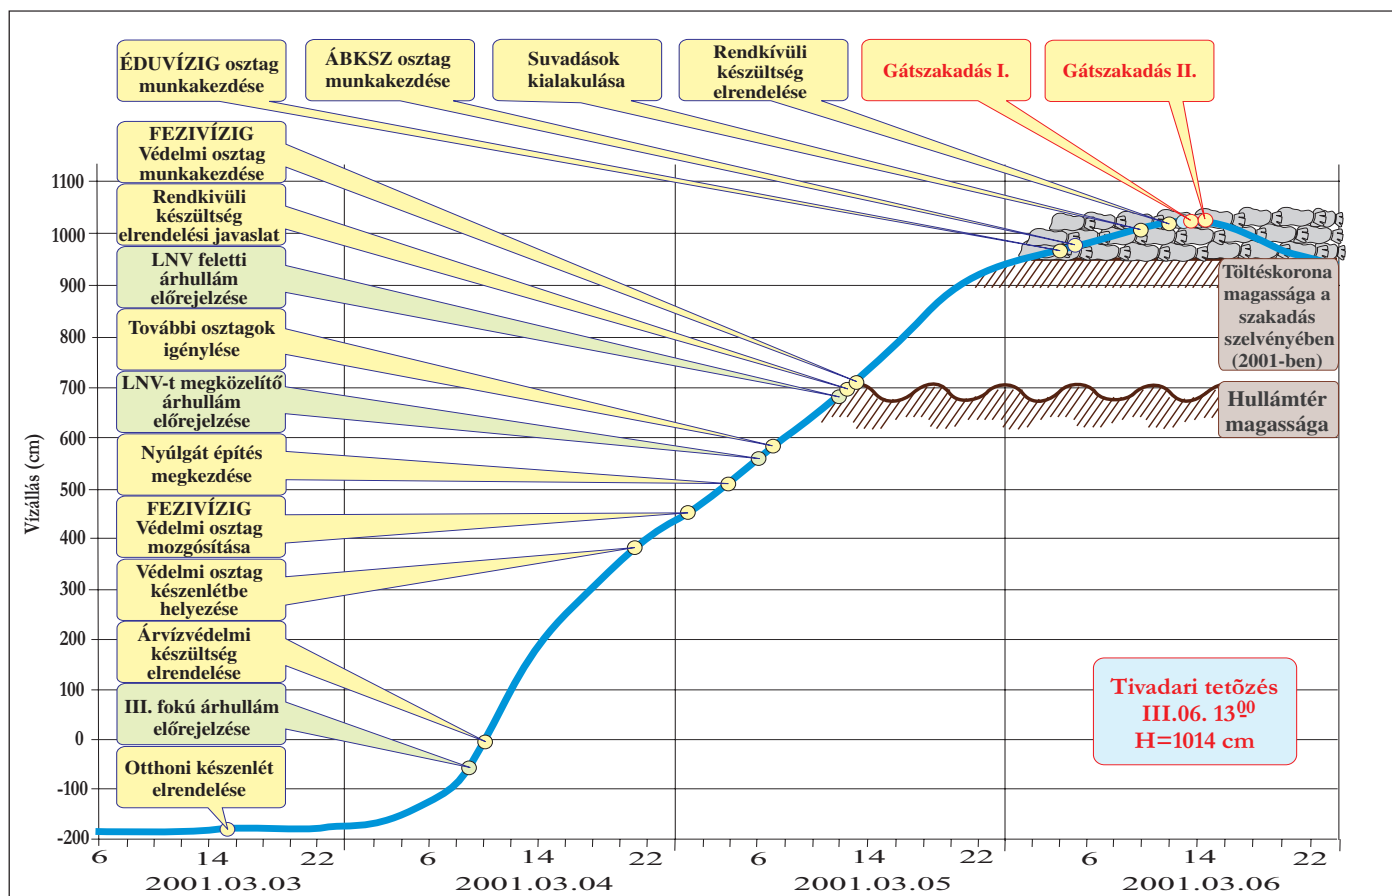
24. ábra. Védelmi intézkedések a tivadari árhullámképhez viszonyítva – I. (2001.03.06:00-03.06.13:00)

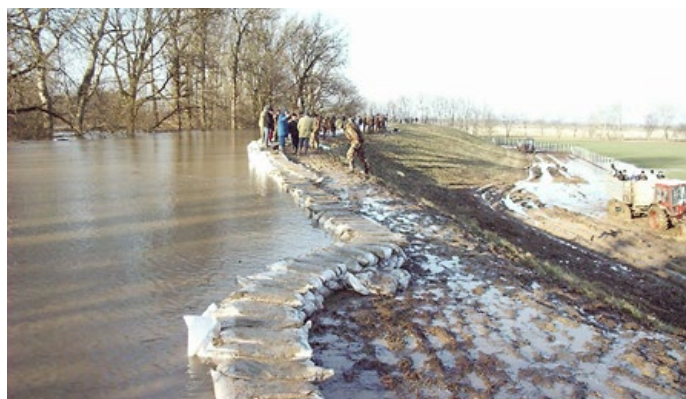
1. kép. Vízet tartó nyúlgát a Felső-Tiszán, Tivadar térségében (2001. március 6.) (Fotó: Magyar György)

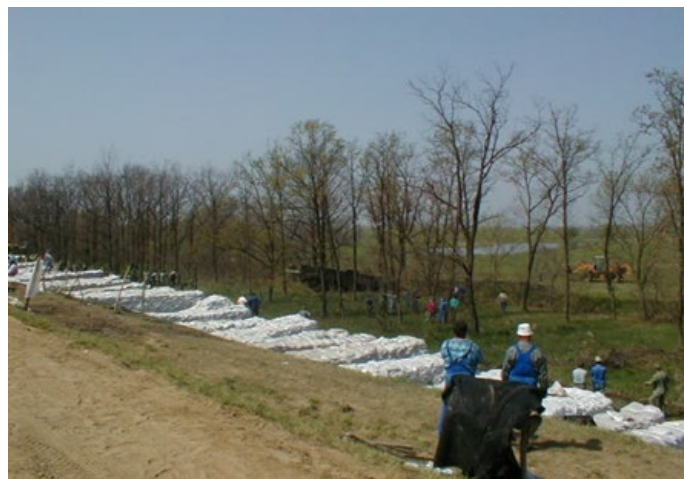
2. kép. Töltésrészsú bordás megtámasztása a Felső-Tiszán (2001. március 6.)

Március 5-én hajnaltól kezdve a Tisza Tiszabecs-Vásárosnamény közötti szakaszán, ahol a töltések kiépítése a leggyengébb, a magassági hiányok a legnagyobbak voltak és ahol a várható és később bekövetkezett vízszintek legnagyobb mértékben meghaladták az addigi LNV-t és a mértékadó vízszintet is, rendkívüli intenzitású és nagy erőfeszítést követelő védekezési munkák folytak. A védekezés első erőfeszítése a magassági hiányok megszüntetésére irányult. A nyúlgátak építési ütemének több mint 30 km hosszban sikerült lépést tartania a vízszint emelkedésével és megakadályozni azt, hogy a víz a töltésen, illetve a 40-50 cm magas nyúlgátakon átömöljön (1. kép). Jelentős hosszban volt szükség a mentett oldali rézsú bordás megtámasztására is (2. kép).

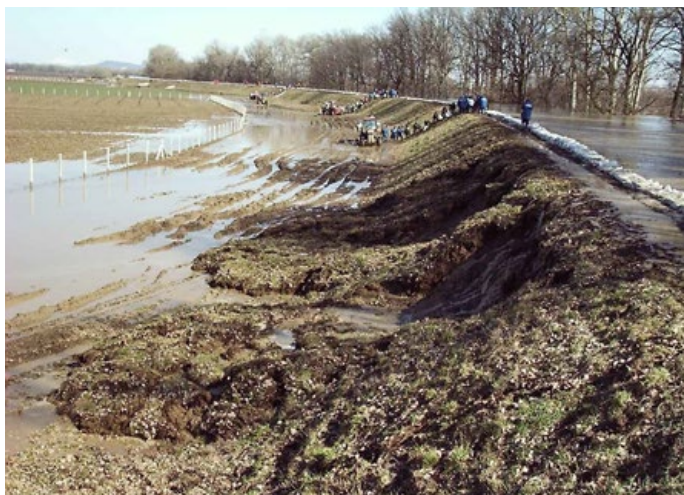
3. kép. Nyúlgátépítés Tarpa és Tivadar között

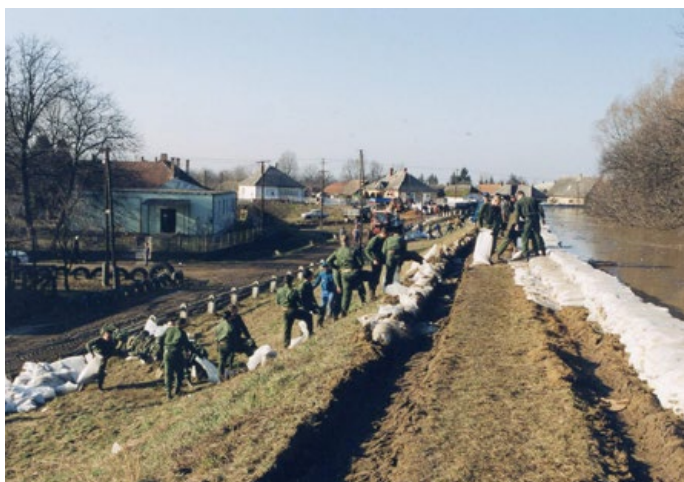
4. kép. Nyúlgát építése Kisarban a tetőzés előtt

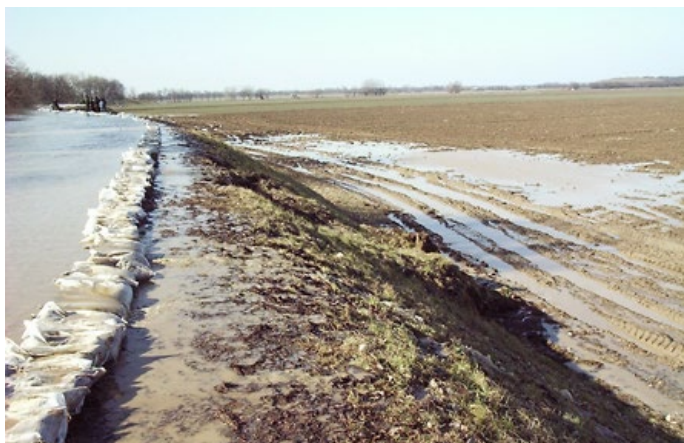
5. kép. Átfolyás a nyúlgáton a Tisza jobb partján Tarpánál-1. (2001. március 6.) (Fotó: Magyar György)

A **Tisza jobb partján** lévő, 07.08. sz. Tarpa-vásárosnaményi árvízvédelmi szakaszon – ahol a későbbi gátszakadás történt – már március 5-én éjjel 1 órakor elkezdődött a homok szállítása, és hajnali 4 órakor pedig már a homokzsákok töltése és beépítése is. Március 5-én és 6-án 13 óráig itt 7.780 m hosszú szakaszon épült ki nyúlgát, amely 20-50 cm vizet tartott, 8 helyen készült, összesen 1.070 fm hosszban bordás megtámasztás szivárgásos és csurgásos töltés szakaszokon, valamint egy „buzgárfűzér” és egy buzgár megfogását végezték el (5., 6., 7. és 8. kép).

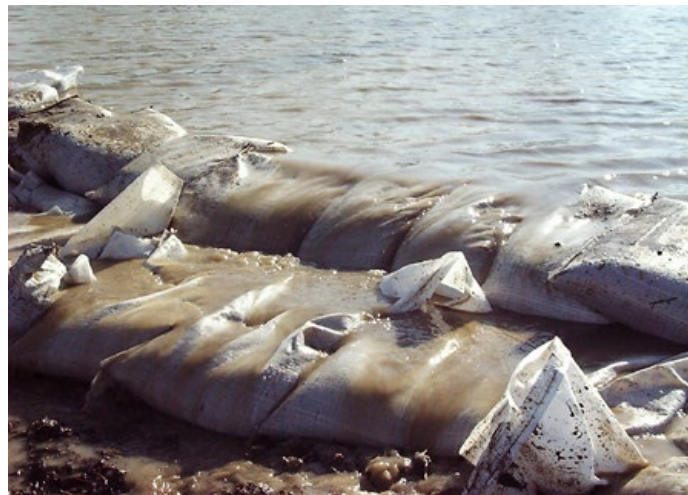
6. kép. Átfolyás a nyúlgáton a Tisza jobb partján Tarpánál-2. (2001. március 6.) (Fotó: Magyar György)

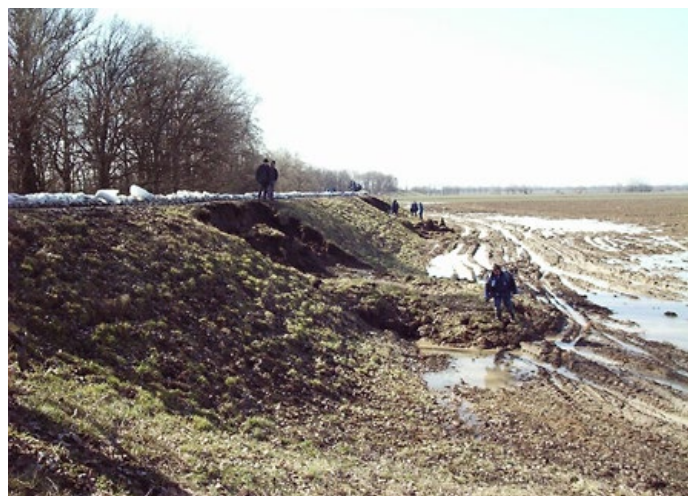
7. kép. Jellegzetes suvadás a Tisza jobb parti töltésénél Tarpa térségében (2001. március 6.) (Fotó: Magyar György)

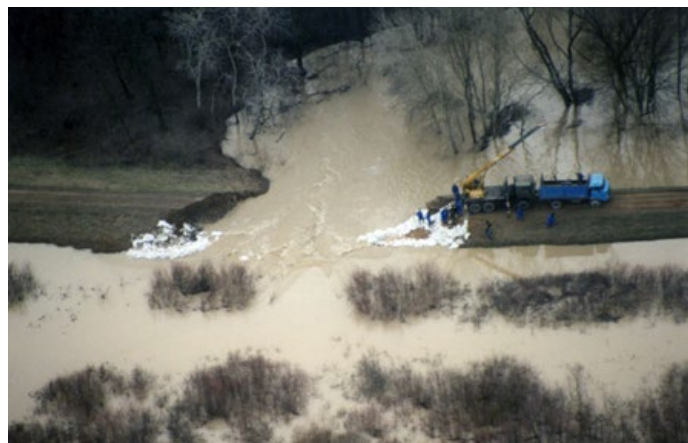
8. kép. Átfolyás a Túr bp. 12+000 tkm szelvényében

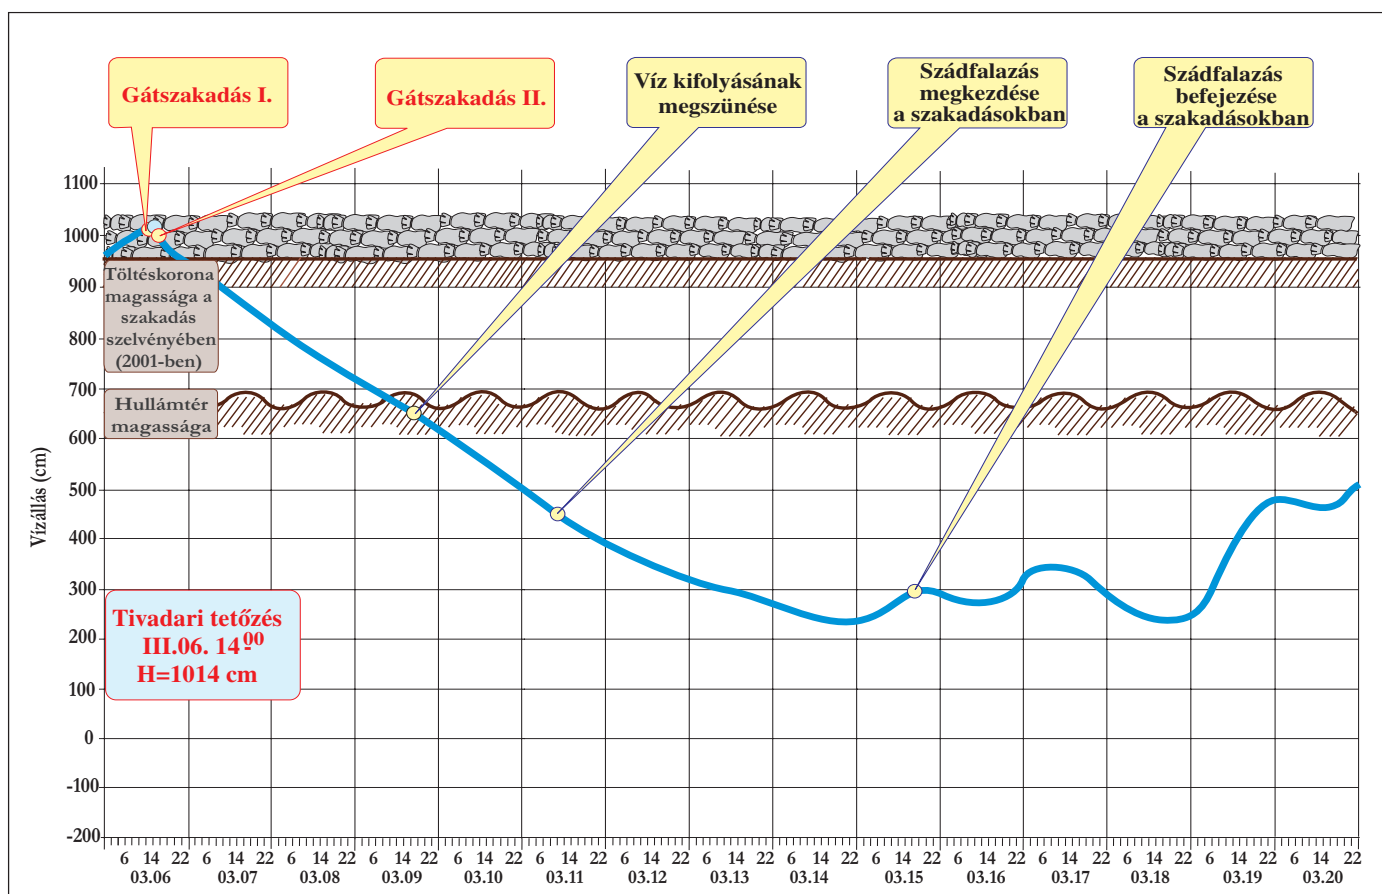
25. ábra. Védelmi intézkedések a tivadari árhullámképhez viszonyítva – II. (2001.03.13:00-03.20.22:00)

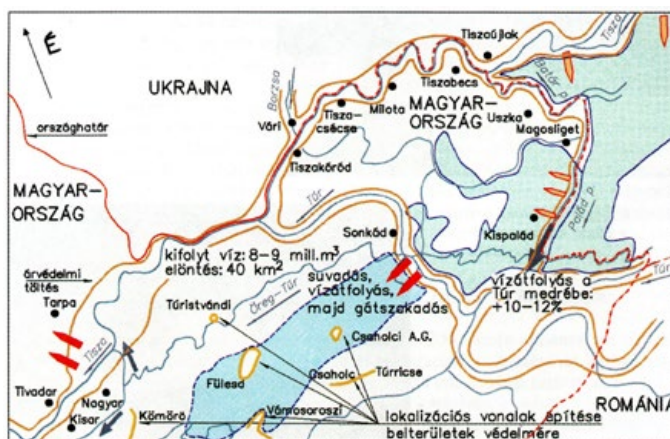
26. ábra. Vízátfolyás Ukrajnából a Palád-patakon keresztül és a Túr bp. 12+000 és 12+400 tkm szelvényében suvadásból kifejlődő szakadások

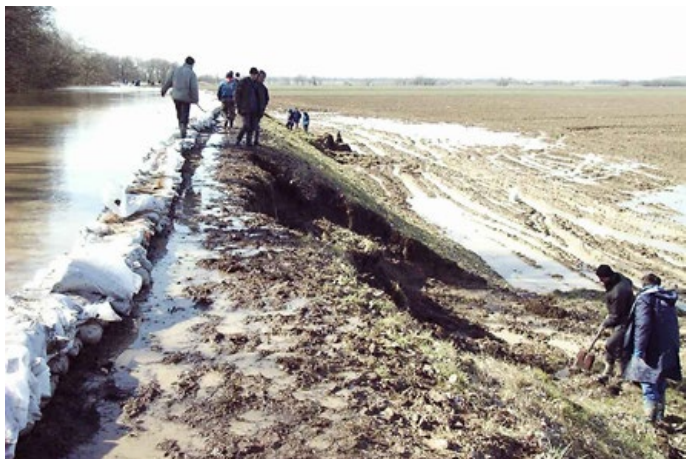
11. kép. A suvasadások sorozatban alakultak ki a Tisza jobb parti töltésén, a Beregben (2001. március 6.)

A nyúlgátak alatt és helyenként azok felett is kismértékű vízfolyások voltak, s az ezekből származó víz átáztatta a töltéskoronát és a mentett oldali rézsút is. Ezek a körülmények lényeges szerepet játszottak a rézsúcsúszások kialakulásában. Az 54-56 tkm közötti töltésszakaszon az első megcsúszások március 6-án 5 és 8 óra között jelentek meg, majd 11 órától 2,5 óra alatt gyors egymásutánban 16 töltéssuvasadás keletkezett. (Ezek közül 5 suvasadás egy 200 m hosszú szakaszon alig egy óra alatt alakult ki.) (11. kép) A suvasadások a 2000. decemberében befejezett építési szakaszhoz csatlakozó helyen történtek, olyan védművön, ahol a korábbi védekezések (1998-2000) alkalmával veszélyes jelenségeket nem tapasztaltak, és olyan helyeken, ahol 2001. márciusában az építés megindulhatott volna. A suvasadásos-szakadásos töltésszakasz egy jellegzetes keresztmetszelyét a 27. ábra, a mentett oldali rézsúvsuvasadást követő helyzetet a 28. ábra mutatja.

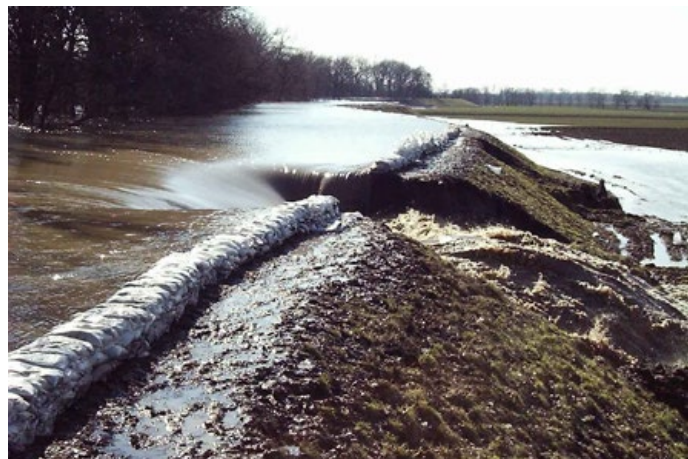
12. kép. A gátszakadás pillanata Tarpánál (2001. március 6. 13:30) (Fotó: Magyar György)

Az 54+650 tkm-nél egy 25 m széles, a töltéskorona közepétől induló, a töltéslábig tartó suvasadásnál a töltés hirtelen 5,0 m szélességben 1,5 m mélységben megroskadt és átszakadt (12. kép). A kiszakadt nyílást a víz gyorsan mélyítette és szélesítette, elzárására esély sem volt. Az 55+350 tkm-ben két egymáshoz 15 m-re lévő suvasadásnál egyszerre következett be a töltéstest állékonyságának teljes elvesztése, s a víz először két, egyenként 5,0-6,0 m széles nyíláson áramlott ki, amelyet a víz rövid idő alatt egybemosott.

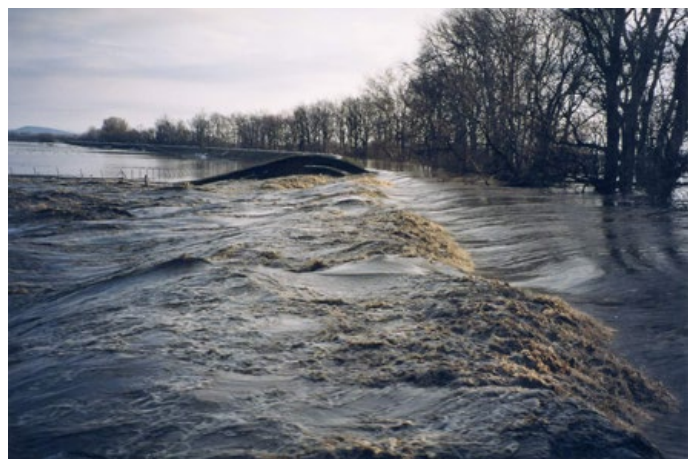
13. kép. Töltésszakadás a Tisza bal partján (2001. március 8.)

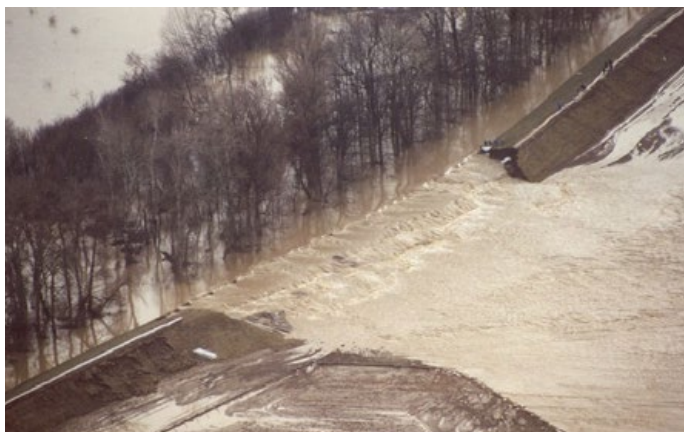
14. kép. Légi felvétel a tarpai gátszakadásról (2001. március 8.)

A helyszínen lévők a töltésszakadást először az 54+650 tkm, majd az 55+350 tkm szelvényében jelezték március 6-án 13:30-kor, illetve 14:30-kor. A szakadások helye a későbbi pontos felmérések alapján az 54+235-54+345 tkm (tivadari szakadás), illetve 55+340-55+485 tkm (tarpai szakadás) közötti szelvényszámokra módosult. Március 6-án este a szakadások szélessége már 60-70 m volt (14. kép).

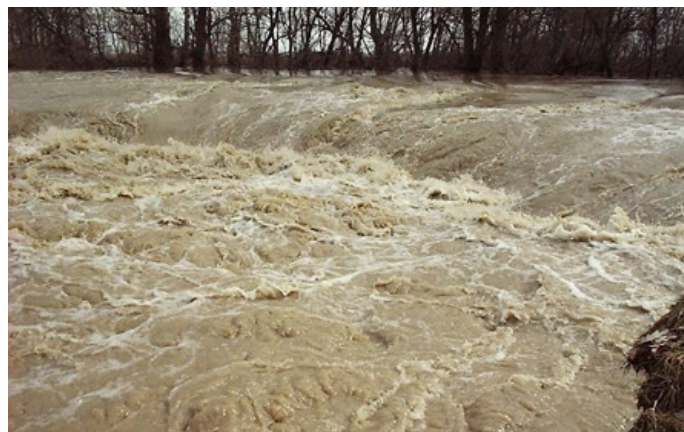
15. kép. A töltésszakadás szelvénye Tarpánál, 48 órával a szakadás után (2001. március 8.) (Fotó: Magyar György)

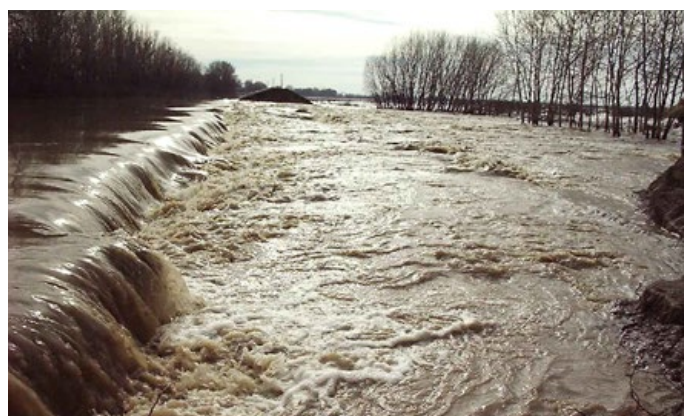
16. kép. Bukóélszerű töltésmaradvány a tiszai szakadásnál

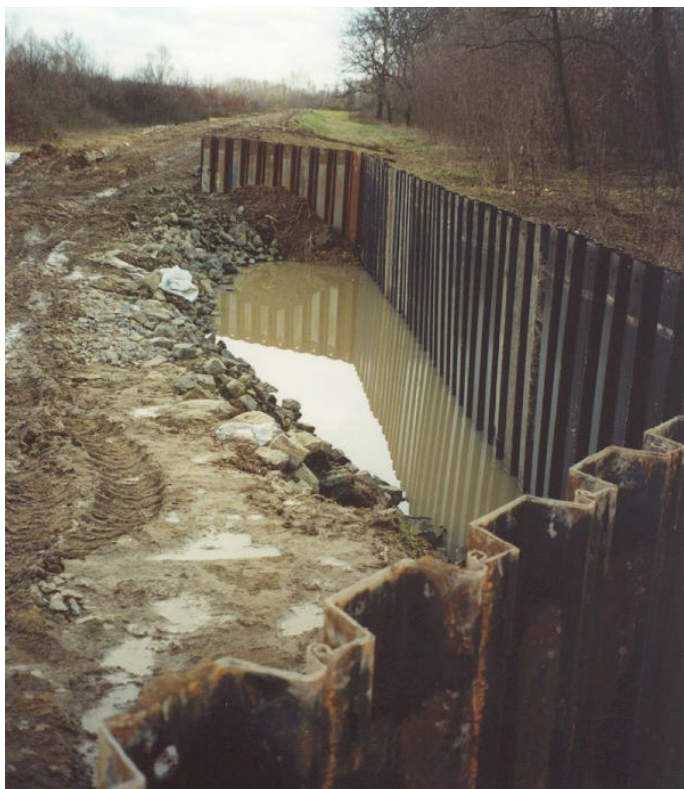
17. kép. Ideiglenes elzárás a Túron szádlemezekkel

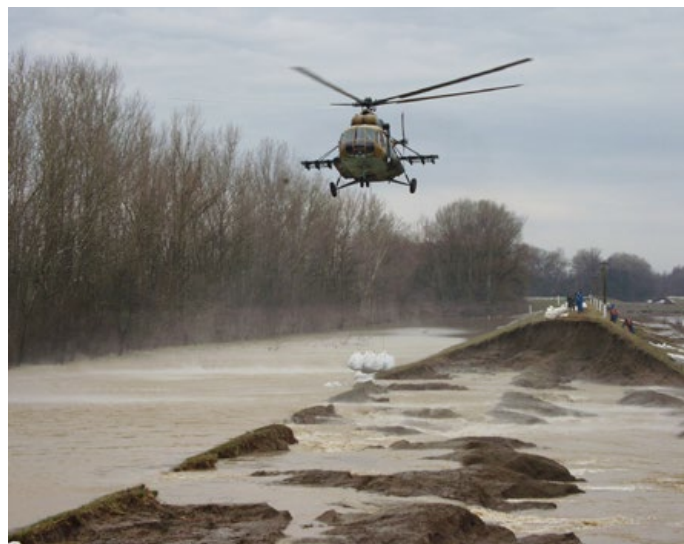
18. kép. Konténerzsákok szállítása helikopterrel a tarpai felső szakadáshoz (2001. március 9.) (Fotó: Vincze Zoltán)

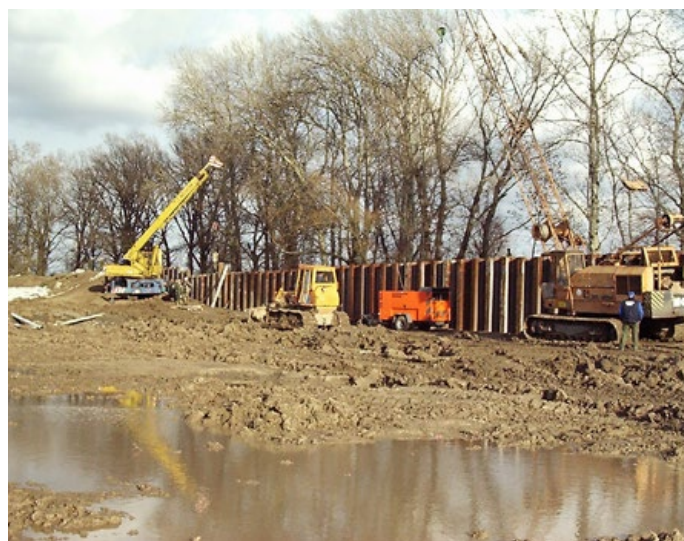
19. kép. Ideiglenes elzárás Larssen lemezekkel a tivadari gátszakadásnál (2002. március 14.) (Fotó: Magyar György)

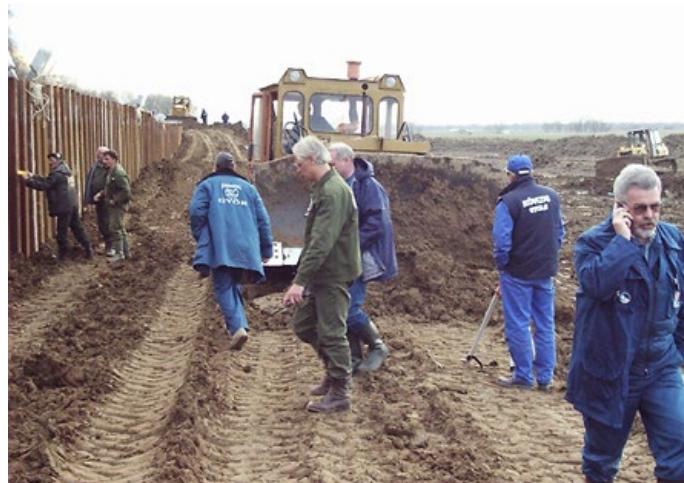
20. kép. A tivadari gátszakadás helyreállítása-1. (Fotó: Magyar György)

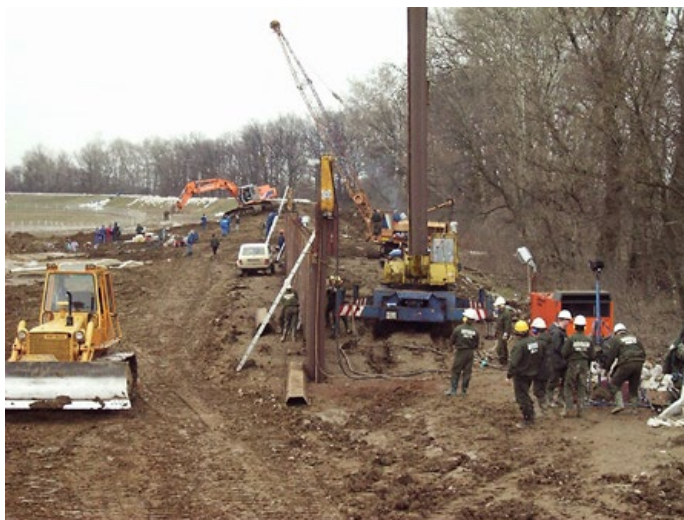
21. kép. A tivadari gátszakadás helyreállítása-2.
(Fotó: Magyar György)

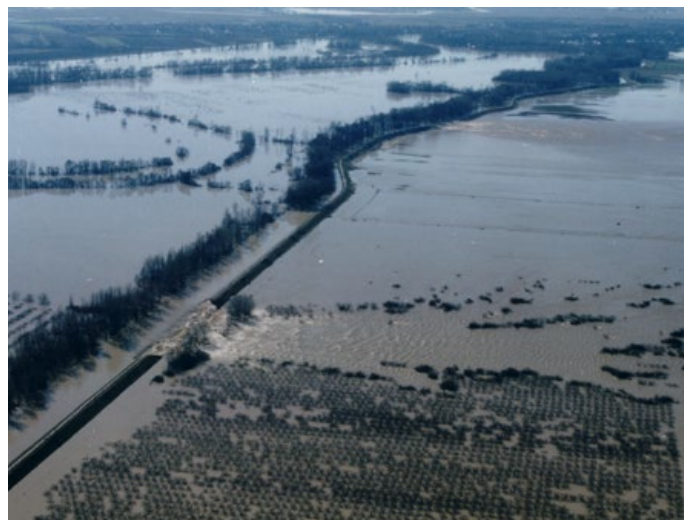
22. kép. A tarpai-tivadari gátszakadások (2001. március 7.)
(Fotó: Víz Zsigmond)

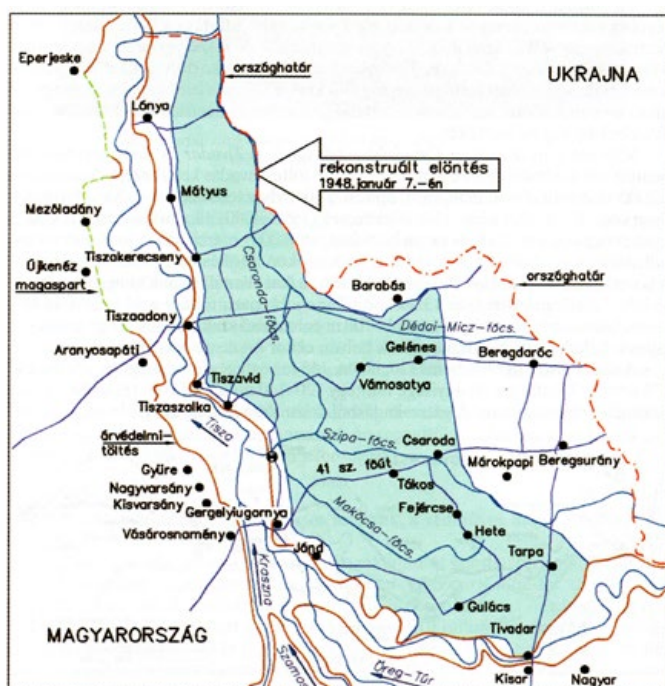
29. ábra. A Beregi öblözet rekonstruált elöntési térképe 1948. január 7-én

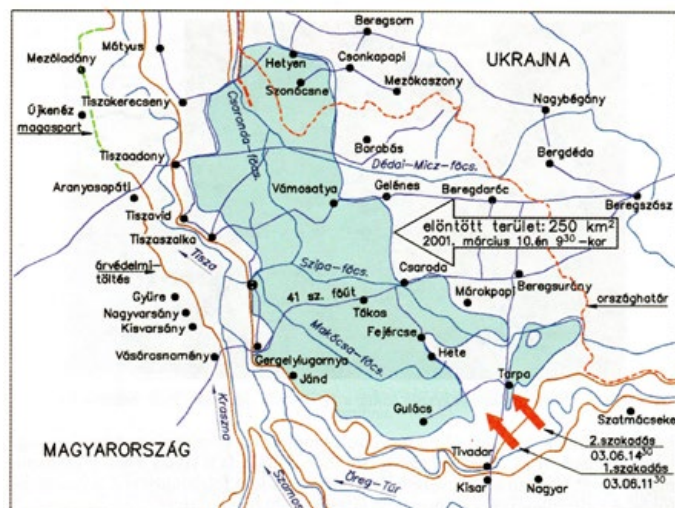
30. ábra. A Beregi öblözet elöntési térképe 2001. március 10-én 9:30-kor (vízborítás: 250 km²)

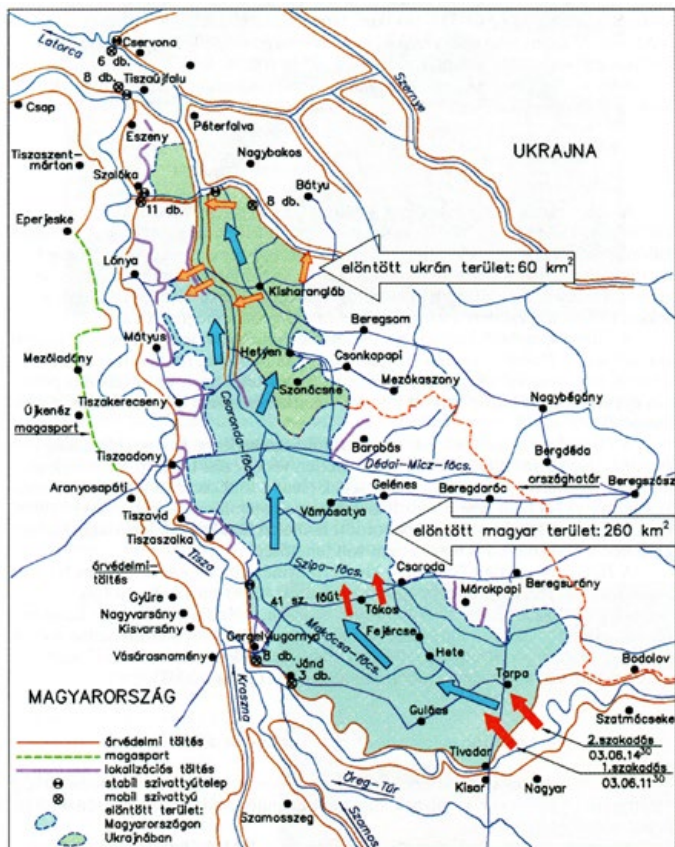
32. ábra. A tarpai gátszakadásokból kiömlő víz által elöntött terület, a víz levonulási irányja

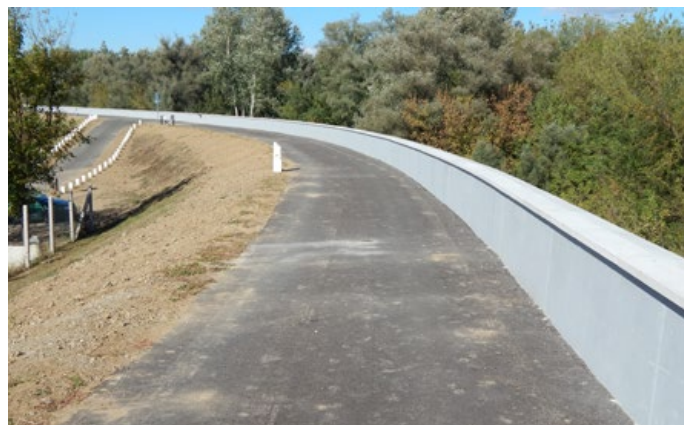
33. kép. Parapetfal a Tisza bal parti töltésén Tiszabecsnél (2019)

sa indokolta. A vízdoldali rézsúhajlás 1:3, a mentett oldali – költségkímélés miatt, de a megkívánt állékonyságot biztosítva – 1:2,5-es hajlású. Az 52+500-52+623 tkm között a töltésszakasz magassági biztonsága parapetfallal biztosított, és a töltéskoronára 3 m széles VIACOLOR sétányburkolatot terveztek.

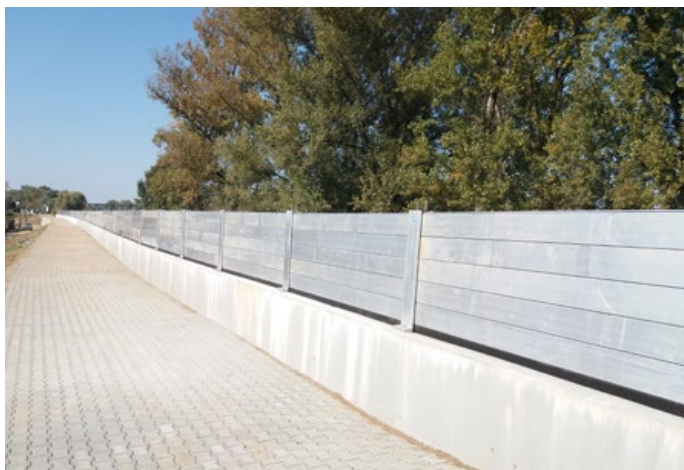
35. kép. Mobilfal a Tisza bal parti töltésén Kisarnál (2019)
